**RAPORT
PRELIMINAR
PRIVIND
DESFĂȘURAREA
INTERVENȚIEI
DIN DATA DE
26.08.2023
ÎN
LOCALITATEA
CREVEDIA**

RAPORT PRELIMINAR PRIVIND DESFĂȘURAREA INTERVENȚIEI DIN CREVEDIA

**Acest raport a fost realizat pe
baza datelor și informațiilor
colectate până în prezent.**

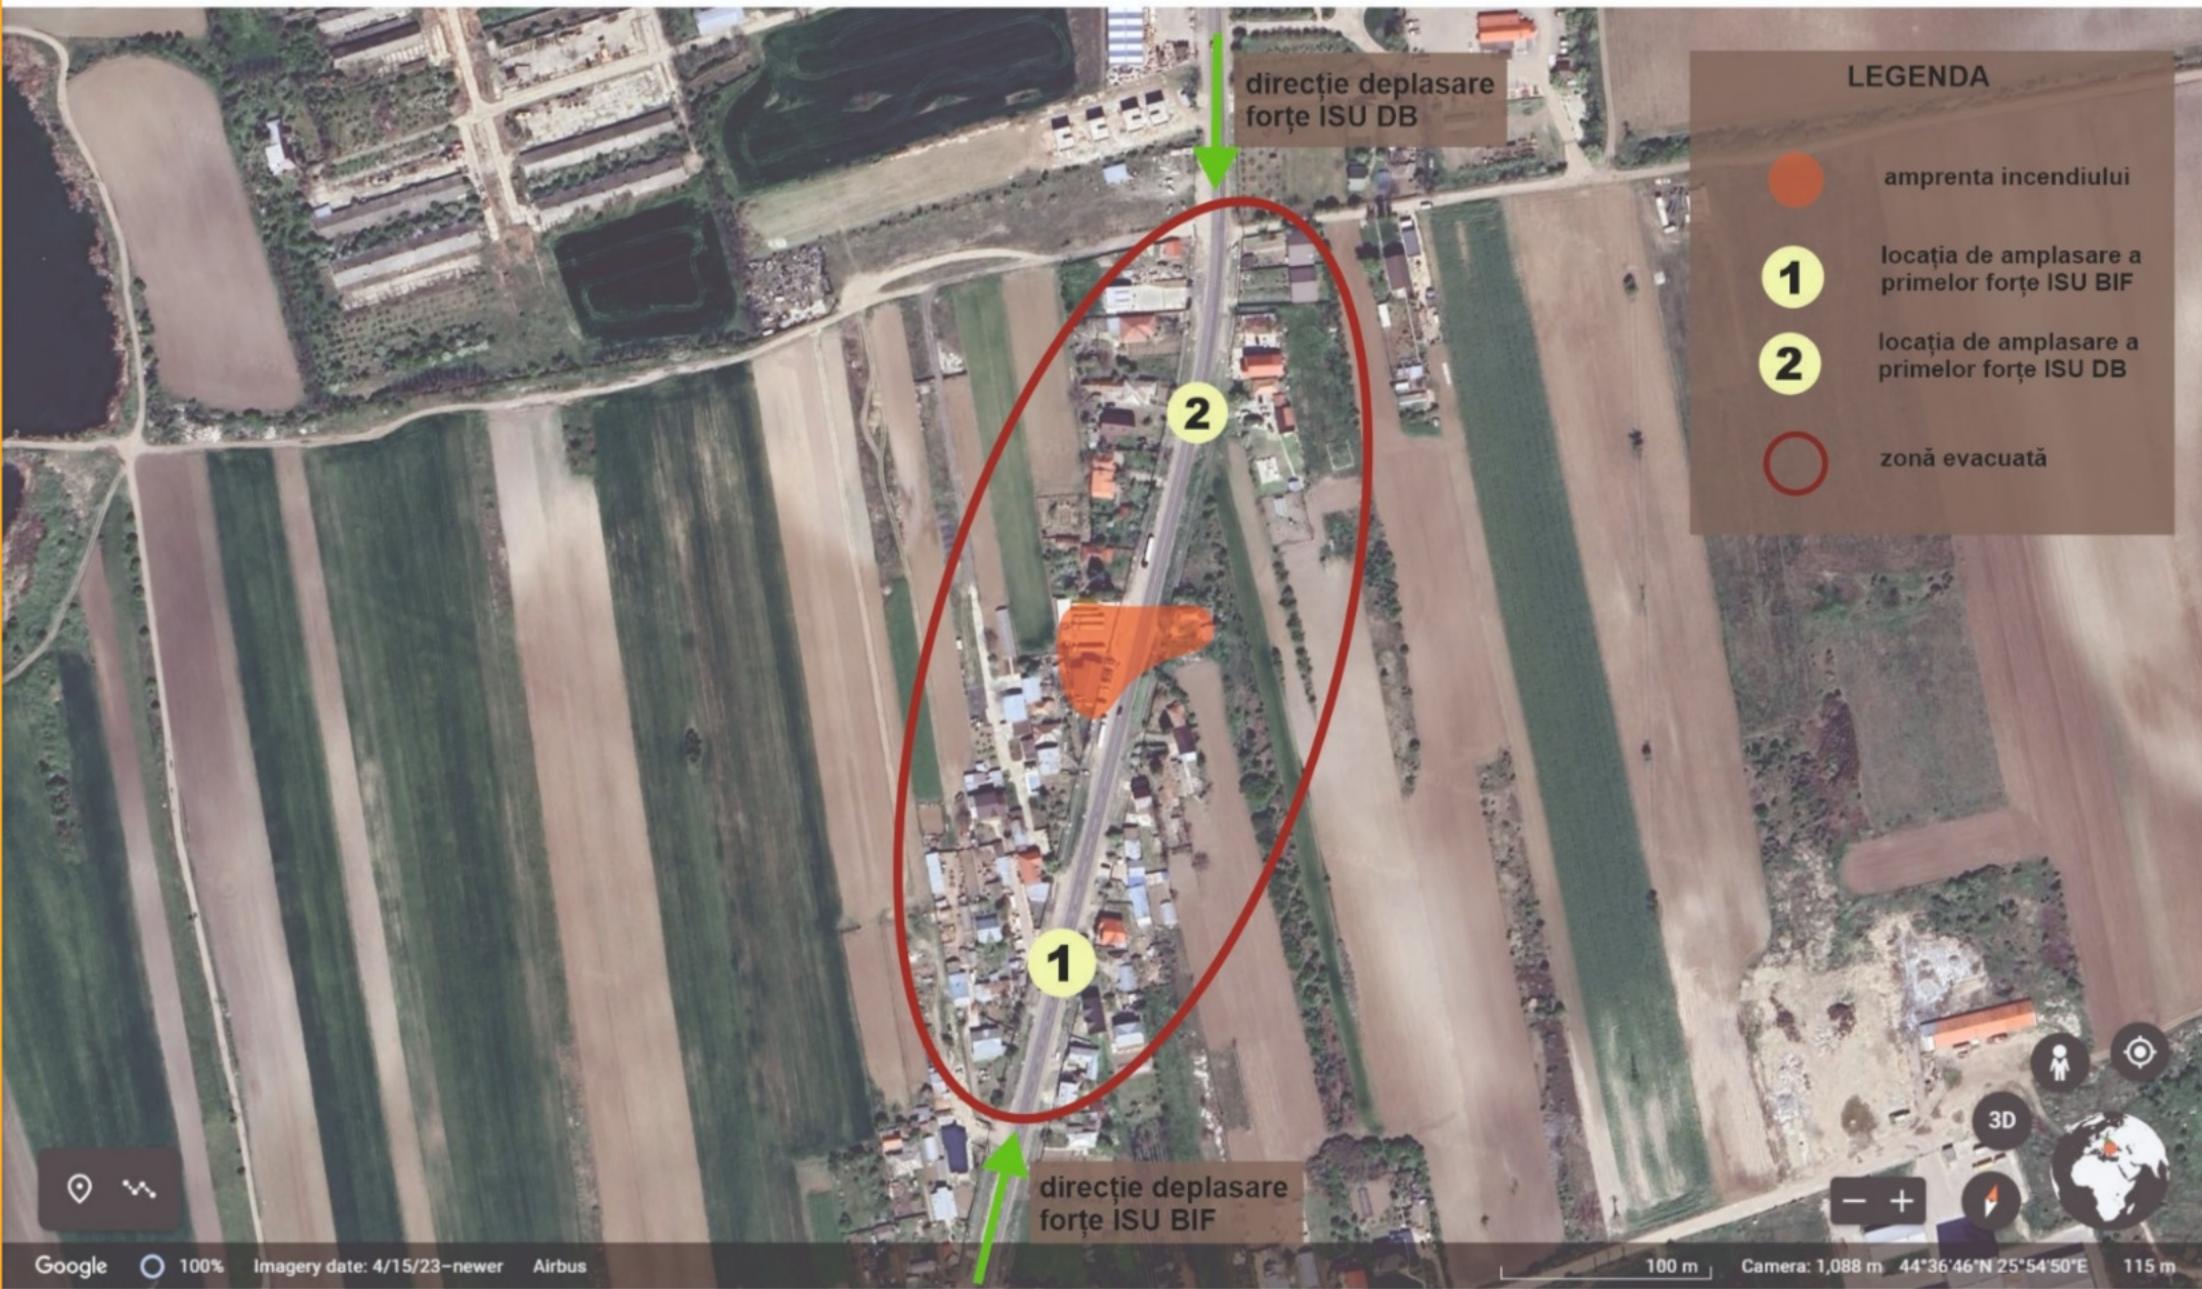
Schiță cu zona evacuată

Concomitent cu acțiunile specifice de intervenție asupra focarelor , progresiv și cu sprijinul echipajelor de poliție și jandarmi a continuat acțiunea de evacuare a populației, ajungând ca, la finalul acestei acțiuni, să fie evacuată populația pe o suprafață de aproximativ 50.000 mp.

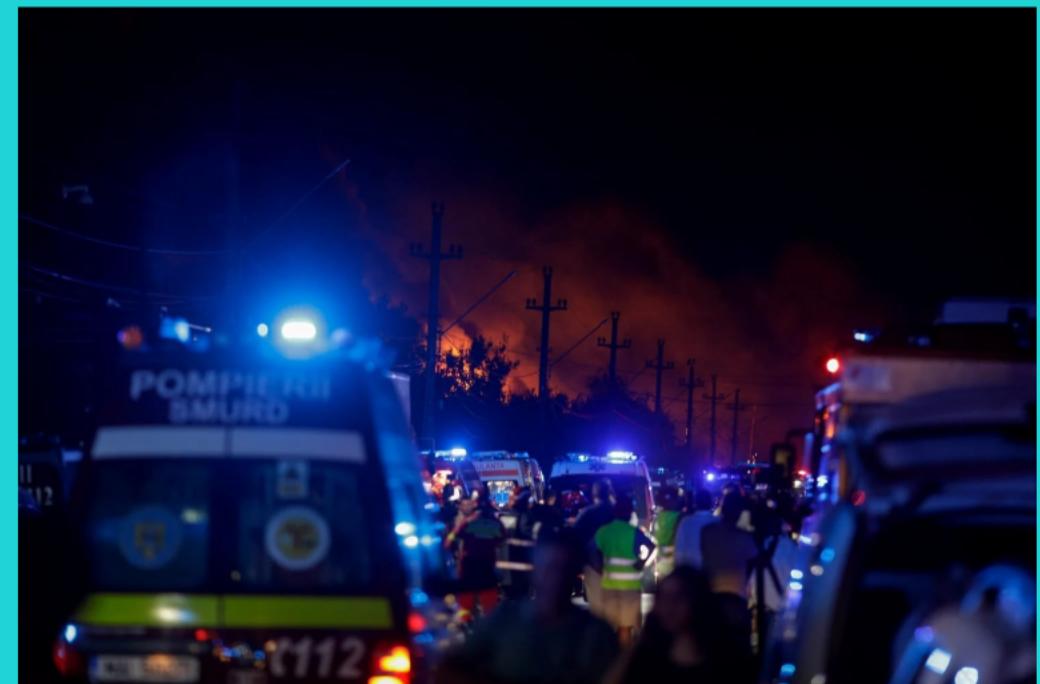
SITUAȚIA PRELIMINARĂ A IMOBILELOR AFECTATE ÎN URMA PRODUCERII EVENIMENTULUI:

- de suful exploziei: 75 imobile (în dinamică)
- incendiu : 10 imobile
