**RAPORT
PRELIMINAR
PRIVIND
DESFĂȘURAREA
INTERVENȚIEI
DIN DATA DE
26.08.2023
ÎN
LOCALITATEA
CREVEDIA**

RAPORT PRELIMINAR PRIVIND DESFĂȘURAREA INTERVENȚIEI DIN CREVEDIA

**Acest raport a fost realizat pe
baza datelor și informațiilor
colectate până în prezent.**

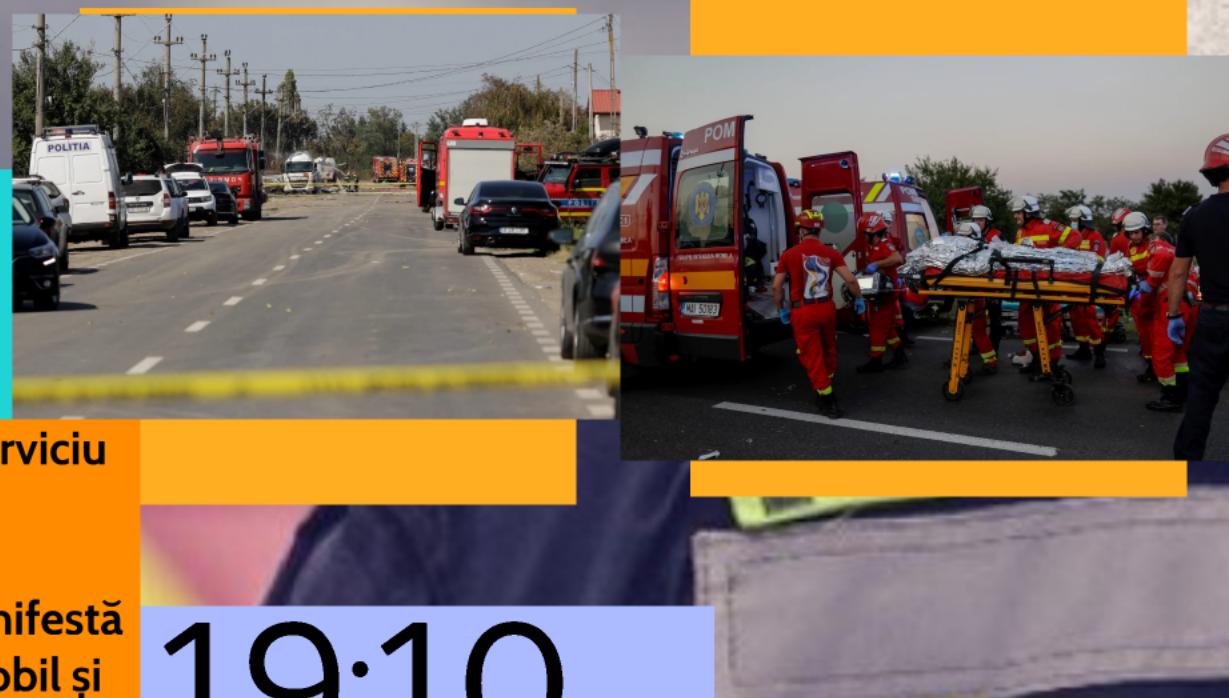
Şeful turei de serviciu de la ISU BIF raportează că incendiul se manifestă violent la un imobil și observă o cisternă incendiată.

Începe evacuarea populației din zona afectată pe o rază de minimum 200m concomitent cu executarea unui dispozitiv pentru răcirea cisternei incendiate și localizarea incendiului la clădirile învecinate.

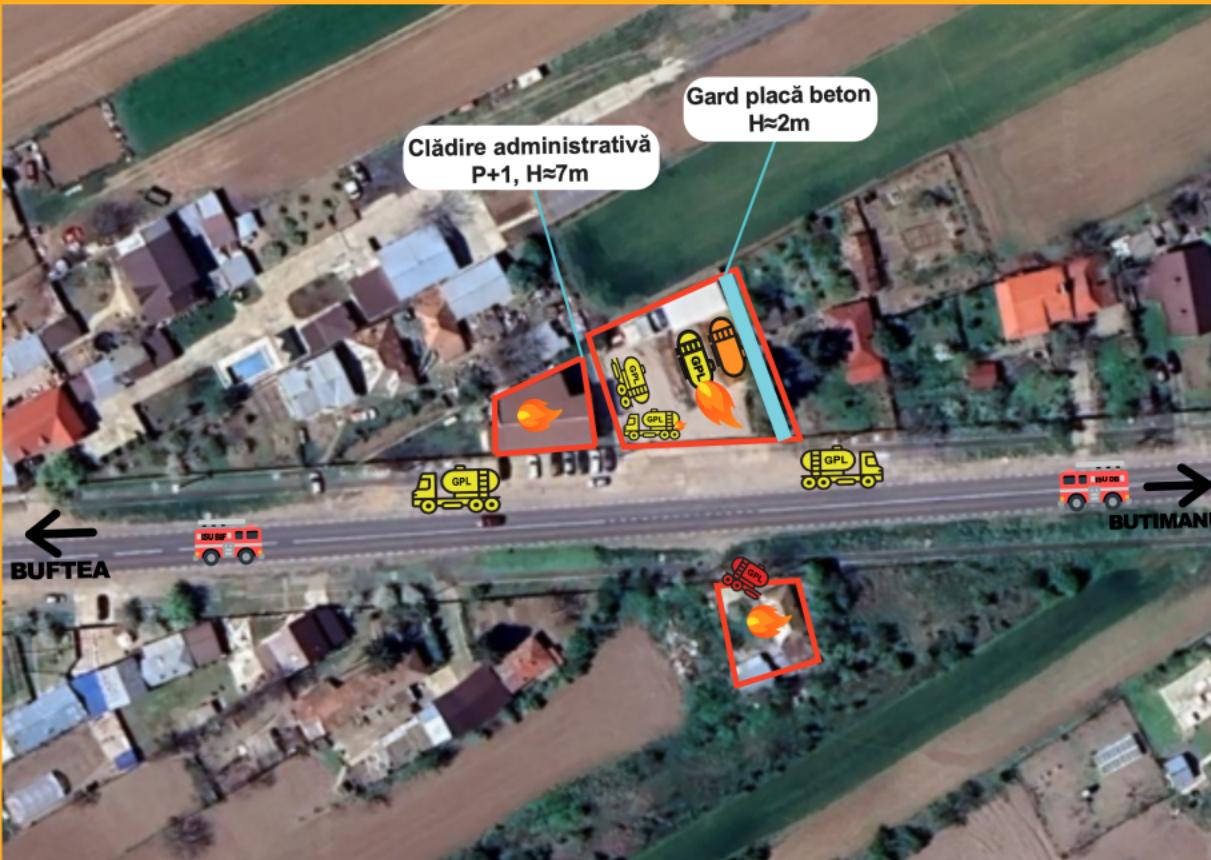
După recunoașterea șefului turei de serviciu de la ISU DB, se constată că incendiul se manifestă la o cisternă GPL, 7 autoturisme și 2 case de locuit cu posibilitate de extindere la vecinătăți/case de locuit și la cisternele parcate pe DN1A.

Vizibilitatea directă la locul exploziei este obturată din ambele direcții de construcții, de amplasarea cisternelor în incintă și pe carosabil și de degajările mari de fum.

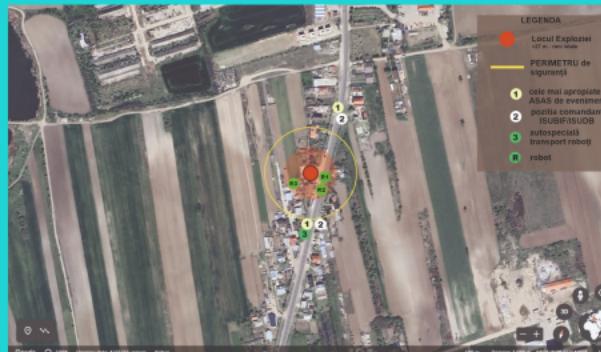
Autospeciala cu roboti a ajuns la locul interventiei. Dispozitivele de racire a cisternelor au fost retrase la o distanta de siguranta in raport cu: manifestarea incendiului, configurația terenului, modul de amplasare a cladirilor in zona invecinata, precum si necesitatea păstrării distantei de operare a robotilor

Locul Explosiei
<27 m - răni letale

- 1 cele mai apropiate ASAS de eveniment
- 2 poziția comandant ISUBIF/ISUDB
- 3 autospecială transport roboți
- R robot

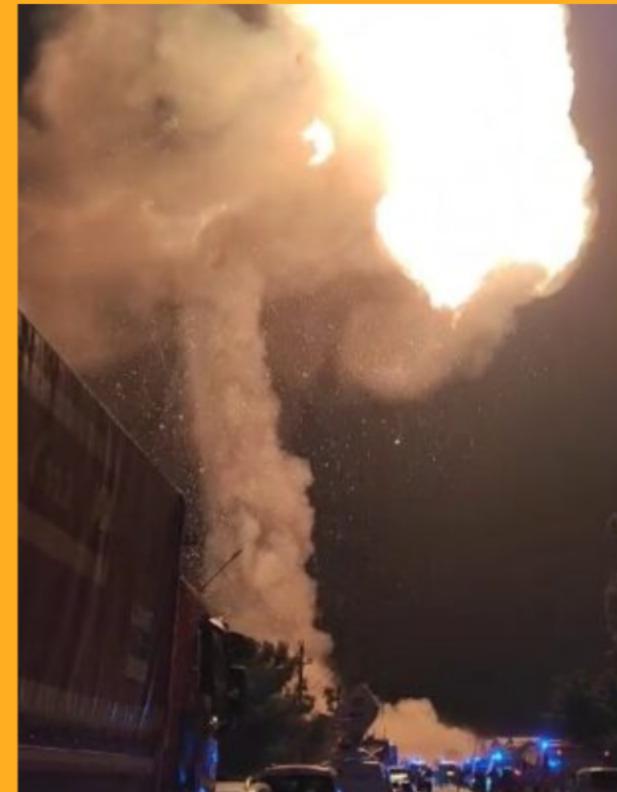
Pe timpul executării misiunilor de răcire, protecție și limitare are loc o **explozie puternică**. Având în vedere situația creată (noi focare la casele învecinate și la vegetația uscată) și posibilitatea existenței unui număr mare de victime se dispun următoarele măsuri:

- retragerea personalului din dispozitive până la evaluarea situației nou create ;
- constituirea unor echipe de căutare – salvare;
- suplimentarea de forțe și mijloace;
- operaționalizare Punctului Medical Avansat (PMA I);
- transportul victimelor la echipajele de prim ajutor / unitățile de terapie intensivă mobilă / Punctul Medical Avansat (PMA I);
- reintrarea în dispozitiv pentru limitarea efectelor exploziei și stingere a incendiului;
- organizarea schimbului de efective.
